## Анализ разрушения материала трубы поддува котельной, эксплуатируемой в экстремальных условиях Арктики

## Failure analysis of the material of water boiler pipe operated in the Arctic zone of the Republic of Sakha (Yakutia)

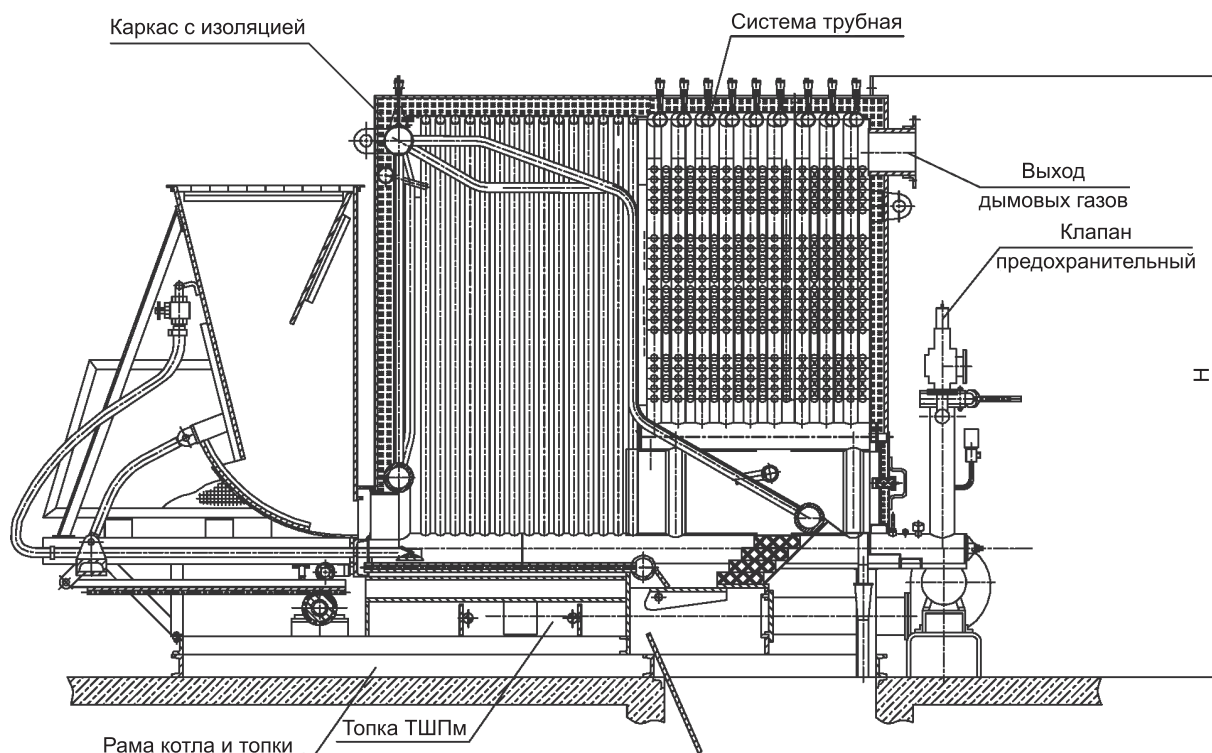
Рис. 1. Схема водогрейного угольного котла КВм-2.5КБ с механической топкой ТШП-2.5.

Рассматриваемое разрушение трубы  $\varnothing 159$  мм произошло в задней части топки котла КВм-2.5 с механической топкой ТШП-2.5 тепловой мощностью 2,5 МВт (рис. 1), изготовленного на заводе ООО «КотлоМаш», г. Барнаул, в 2016 г. До того как в трубе образовались трещины, котел заводского изготовления эксплуатировался всего год. Никаких изменений в конструкцию не вносили. Подвод воздуха к топке осуществляется принудительно при помощи дутьевого вентилятора, регулирование расхода воздуха проводится шибром.

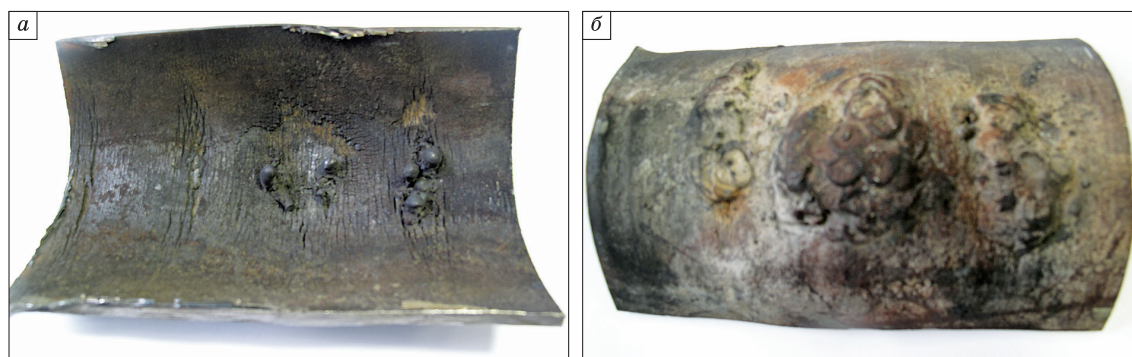
**Рис. 2.** Внешний вид образца трубы поддува после ремонтной сварки:  
*a* – внутренняя сторона, *б* – внешняя сторона.

На рис. 2 показан общий вид представленного образца трубы поддува. Сравнение данных химического анализа материала двух образцов данной трубы (см. таблицу) с составом по ГОСТ 380-2005 показало, что марка исследованных образцов соответствует марке стали Ст1сп.

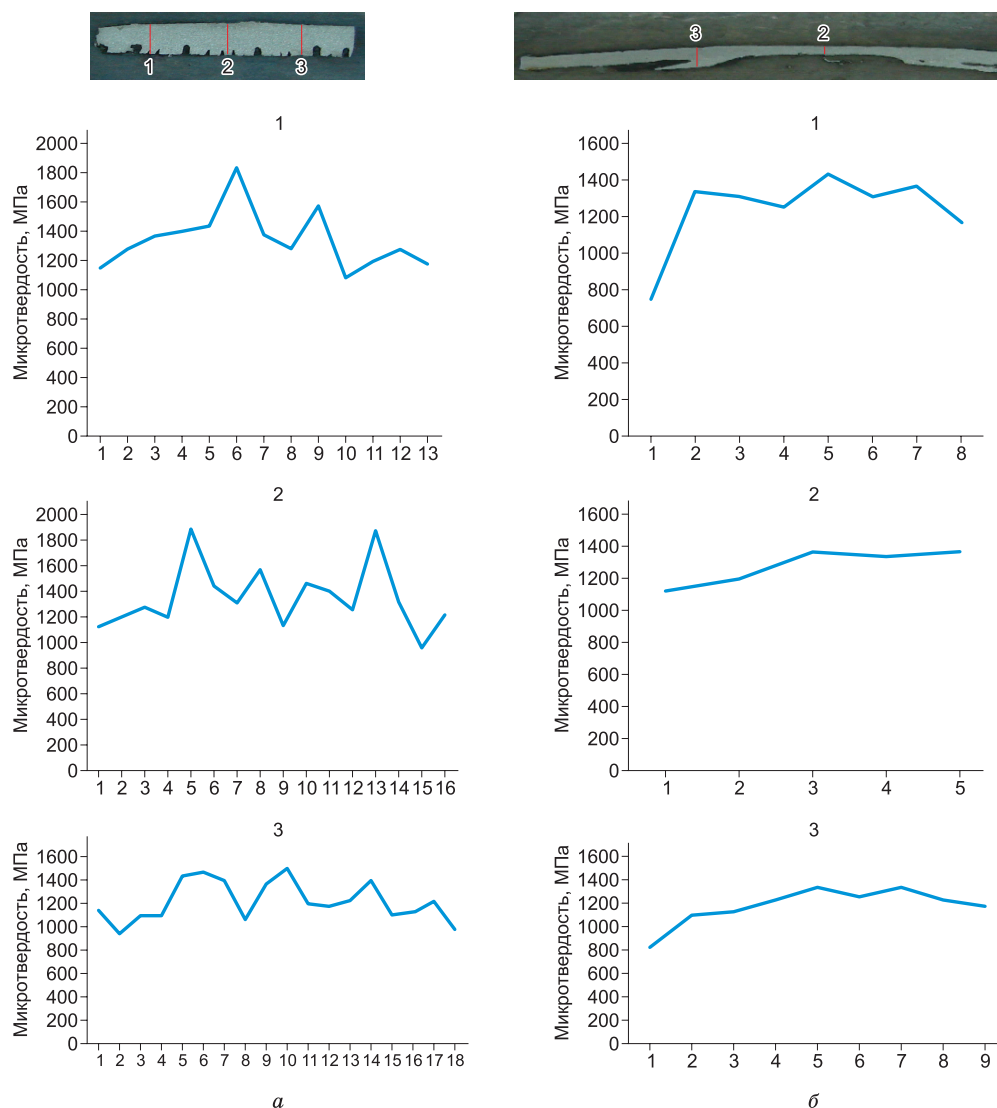
**Рис. 3.** Микротвердость участка трубы в продольном (*a*) и поперечном (*б*) сечениях (в направлении изнутри наружу).

На стандартном твердомере ПМТ-3 путем вдавливания алмазной пирамидки для участка трубы проведены измерения микротвердости в продольном (рис. 3, *а*) и поперечном (рис. 3, *б*) направлении. На подвергшихся коррозии участках твердость опускалась до 800 МПа и ниже, отличаясь пониженными значениями и около поверхности. Это также указывает на коррозионную природу повреждений.

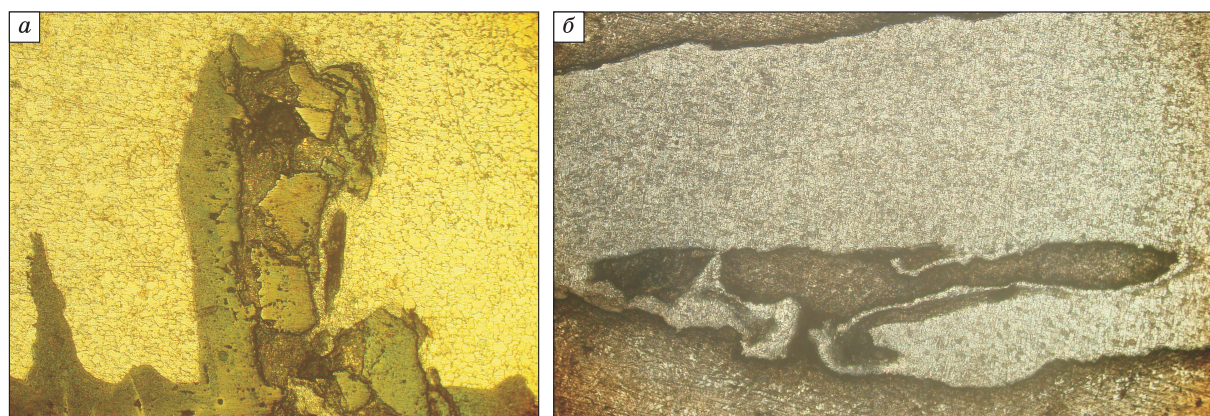
**Рис. 4.** Микроструктура корродированной зоны продольного (*а*) и поперечного (*б*) сечений участка трубы поддува.  
**Fig. 4.** Microstructure of the pitting corrosion area of the endwise (*a*) and crosswise (*b*) of air-pipe steel sample.

Микроструктура поперечного и продольного срезов образцов из трубы поддува котельной исследована с помощью оптического микроскопа Neofot-32 (рис. 4). Подтверждается гипотеза о точечной коррозии (pitting corrosion), имеющей место при постоянном или периодическом контакте поверхности металла с водой или агрессивными углеводородами [3, 5, 9, 10].

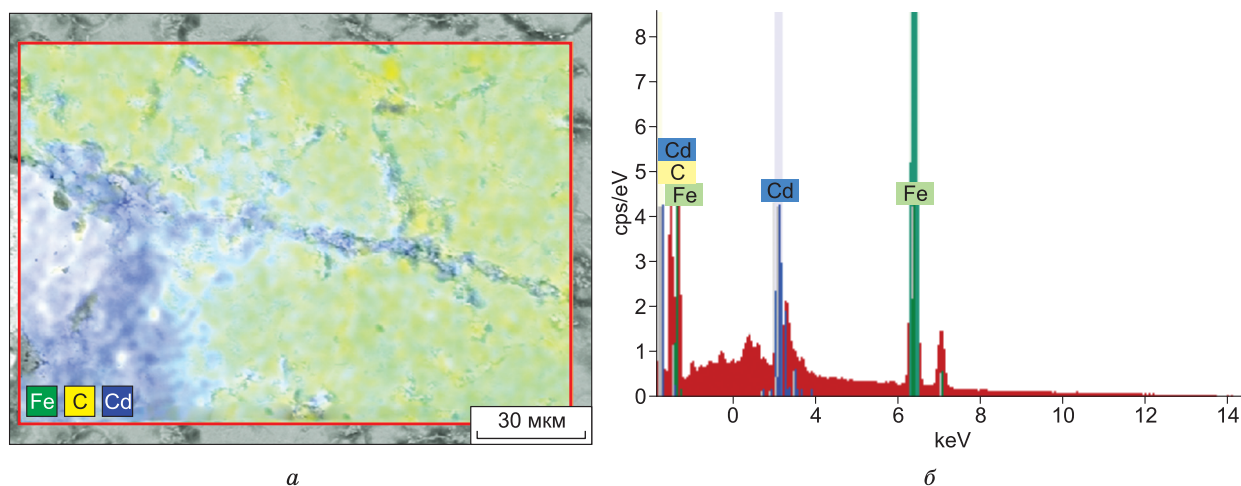
**Рис. 5.** Элементный состав участка поперечного сечения трубы вблизи корродированной зоны:  
*а* – карта распределения элементов и *б* – энергетический спектр элементного состава.  
**Fig. 5.** Elemental composition in air-pipe crosswise near the corrosion area:  
*a* – elemental map and *b* – energy-dispersion spectrum.

На рис. 5 представлен результат количественного элементного анализа поврежденной зоны на внутренней поверхности поперечного сечения трубы. Обнаружение значительного содержания кадмия свидетельствует о конденсации влаги из загрязненного воздуха внутри трубы.

Исследования поврежденных коррозией зон методами электронной сканирующей микроскопии с применением энергодисперсионного элементного анализа показали, кроме характерных для точечной коррозии дефектов, наличие не типичных для стали примесей кобальта в существенных концентрациях (см. рис. 5). Соединения кобальта содержатся в значительном количестве в угольной пыли и попадают в выходящие газы при сжигании бурых углей, при этом, кроме загрязнения окружающей среды, попадают также в воздухозаборную систему котельной. При кон-

денсации влаги на внутренних стенках трубы поддува в результате достижения температуры точки росы происходит концентрация этих примесей в областях активной коррозии.

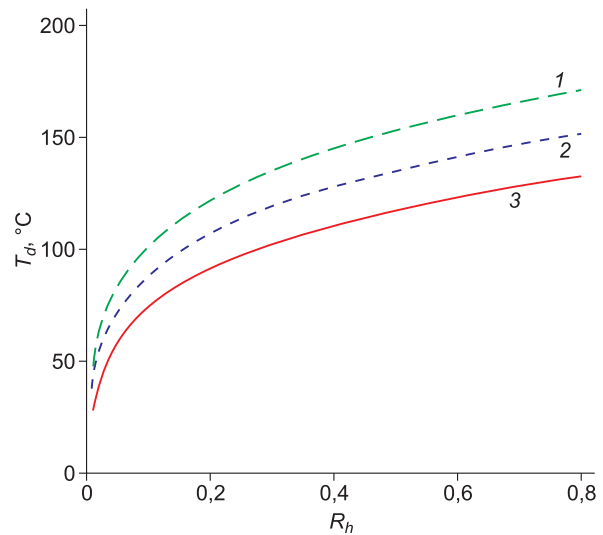
Для предотвращения коррозии металла (без специальных мер защиты), температура поверхности трубы, согласно рекомендациям, должна быть примерно на 10 °С выше температуры точки росы. С условием, что воздух в трубе будет прогреваться до температуры, по крайней мере еще на 10 °С ниже уходящих газов, — график зависимости температуры точки росы от влажности согласно (1) представлен на рис. 6 (кривые 1

**Рис. 6.** Температура точки росы  $T_d$  в зависимости от относительной влажности воздуха  $R_h$  в трубе поддува котельной, при температуре уходящих газов, °С: 1 – 200, 2 – 180, 3 – 150.

и 2 соответствуют допустимым температурам уходящего газа 200 °С и 180 °С соответственно). Таким образом, точка росы будет достигаться на поверхности трубы уже в штатном режиме. Однако, предполагая, что в условиях эксплуатации при низких температурах, когда минимальные температуры в арктическом регионе на 30 °С ниже среднероссийских, точка росы может достигать 130 °С при влажности 80 % (см. рис. 6, кривая 3), что будет приводить к постоянной конденсации значительного количества влаги на внутренней поверхности трубы.

Изготовителю рекомендуется пересмотреть режим работы котла, для сохранения его высокой эффективности при высокой температуре выходящих газов и низкой температуре наружного

воздуха, а также конструкцию трубы поддува, которая должна предусматривать снижение конденсации влаги, наличие коррозионно-защитного покрытия или использование нержавеющих материалов. Потребителям представляется целесообразным поддерживать крайне неэффективный режим высоких температур исходящих газов (желательно выше 200 °C), – это минимизирует конденсацию влаги за счет повышения температуры воздуха внутри трубы поддува.
