## Разрушения и повреждения объектов магистрального газопровода при длительной эксплуатации в условиях Арктики

А.М. Большаков, А.С. Сыромятникова

Институт физико-технических проблем Севера СО РАН, г. Якутск

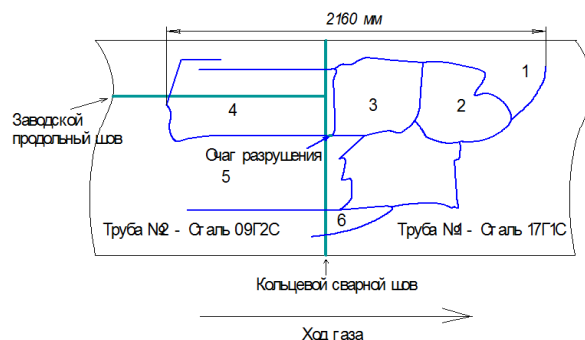
Первая авария представляла собой раскрытие металла вдоль трубопровода по верхней части с многочисленными ветвлениями трещины на месте монтажного кольцевого шва (рис. 1).

Разрушение трубы при первой аварии носило взрывной характер без возгорания, распространение трещин происходило механизмом отрыва, на местах остановки трещины переходящим на механизм сдвига с пластическими составляющими. Расчетное значение внутреннего давления

Рис. 1. Карта разрушения магистрального газопровода. Первая авария

в момент разрушения трубопровода составляло 4,54 МПа.

Исследование поверхности излома разрушения труб выявило, что очаг разрушения расположен с внутренней стороны трубы перпендикулярно кольцевому шву в зоне термического влияния на месте

соединения основного металла и сварного шва и имеет достаточную протяженность и долговременность роста трещины. Окисление поверхности излома разрушения свидетельствует о длительном развитии трещины. Общая протяженность разрушения трубы составляет 2160 мм.

Трещина имела остановку при переходе к основному металлу, затем начала продвижение в глубь основного материала, где наблюдаются радиальные рубцы, исходящие от этой зоны, впоследствии перешедшие в магистральную трещину, образовавшую излом с шевронным узором. Трещина более длительно и равномерно развивалась по основному металлу в направлении, перпендикулярном максимальным растягивающим (окружным) напряжениям, которая характеризуется усталостными бороздками, и остановилась в сварном шве, что свидетельствует о достаточной сопротивляемости распространению трещины сварного шва по сравнению с основным металлом.

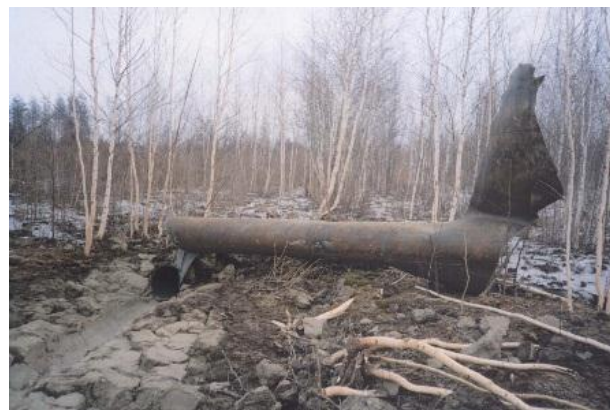
Вторая авария представляла собой разрыв кольцевого сварного шва с последующим выбросом труб от оси укладки с радиусом 30–50 м. Общая длина разрушения составила 22 м. Общий вид второго разрушения газопровода Берге-Якутск показан на рис. 2.

Рис. 2. Общий вид разрушения магистрального газопровода. Вторая авария

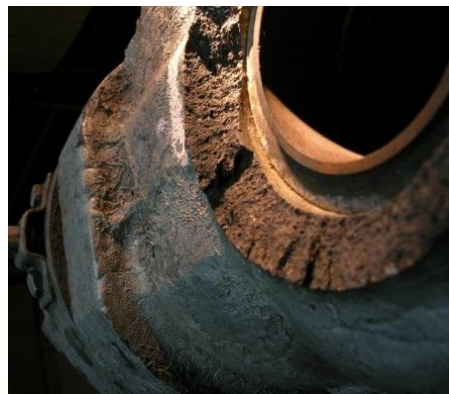
Разрушение задвижки фонтанной арматуры произошло в области перехода от корпуса задвижки к фланцевому соединению в месте стыковки внутренних стальных цилиндров, вид излома задвижки приведен на рис. 3.

Рис. 3. Строение излома задвижки фонтанной арматуры

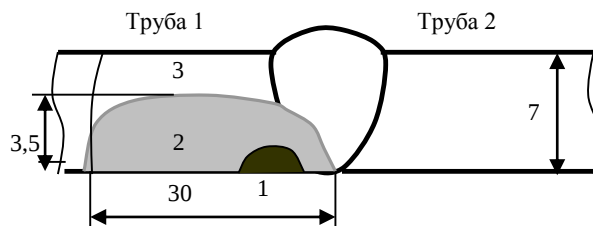
Схема излома с усталостной трещиной длиной 30 мм и глубиной 3,5 мм с тремя характерными основными зонами показана на рис. 4. Очаг усталостного разрушения покрыт толстым слоем коррозии и отложений органических продуктов, вследствие чего невозможно определить тонкую структуру очага разрушения. Зона усталостного излома имеет протяженность 30 мм и глубину 3,5 мм, просматривается бороздчатая структура, также присутствуют продукты коррозии. Зона ускоренного развития трещины содержит участки хрупкого разрушения с ручьистым узором, что свидетельствует о внутризеренном разрушении, наблюдаются питтинги (язвы) на участках скола, покрыта более тонким слоем продуктов коррозии.

Рис. 4. Схема развития усталостной трещины: 1 – очаг возникновения трещины; 2 – зона усталостного распространения трещины; 3 – зона ускоренного развития трещины

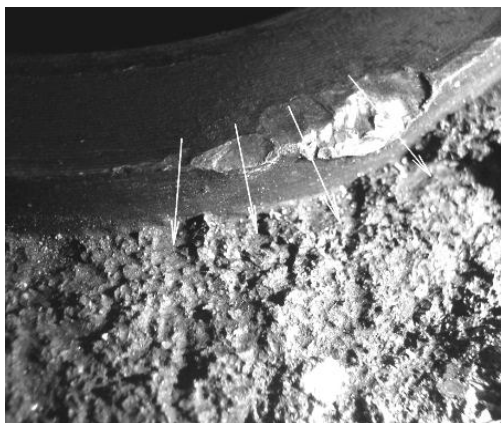
По сценарию образования усталостных микротрещин при эксплуатации в течение 25 лет, которое привело к формированию и распространению хрупкой макротрещины, произошло и разрушение коренной задвижки фонтанной арматуры. Разрушение произошло по зоне термического влияния сварного шва в области перехода от корпуса задвижки к фланцевому соединению в месте стыковки внутренних стальных цилиндров с технологическим изменением толщины, создающим концентрацию напряжений с внутренней стороны.

Рис. 6. Схема излома задвижки

жающего воздуха равнялась  $-34^{\circ}\text{C}$ . Схема излома приведена на рис. 6. Исследуемая поверхность излома полностью покрыта продуктами окисления, а часть поверхности – слоем нефтепродуктов, что свидетельствует о стадийности процесса разрушения детали. Корпус задвижки был изготовлен из стали 30ХГС и по механическим свойствам удовлетворял нормативным требованиям. Излом содержит два расположенных рядом очага разрушения, зону ускоренного развития трещины и зону долома.

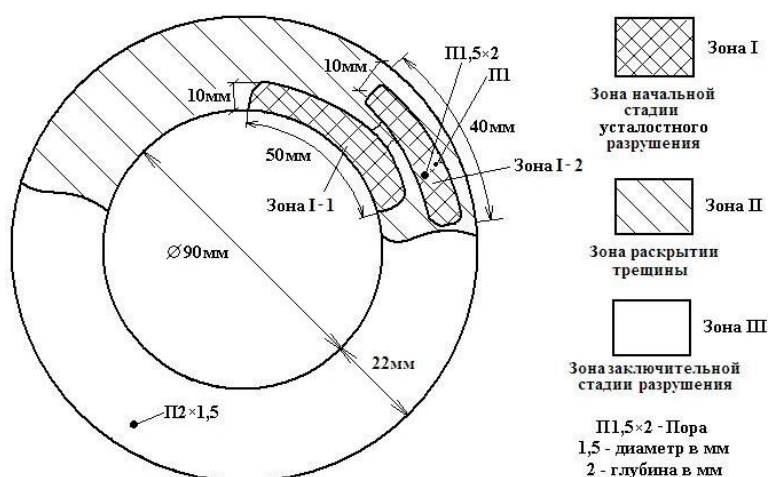
Рис. 7. Очаги усталостного разрушения на изломе задвижки

Очаг разрушения, расположенный с внутренней стороны задвижки, состоит из слившихся многочисленных очагов усталостных микротрещин в виде характерных для малоциклового усталости «язычков» (указаны на рис. 7 стрелками). Усталостное разрушение развивалось под влиянием пульсирующего внутреннего давления. Раскрытие трещины и окончательное разрушение происходили по направлению от внутренней поверхности детали к внешней.

Анализ разрушения исследуемой детали показал следующее: под влиянием внутреннего давления в области стыковки внутренних цилиндров с технологическим изменением толщины, создающим концентрацию напряжений, зародились источники многоочагового малоциклового усталостного разрушения; распространение усталостных микротрещин вызвало объединение двух близко расположенных зон усталостного разрушения, что вызвало раскрытие трещины, затем произошло катастрофическое хрупкое разрушение детали по всему сечению.
