## Проблема абразивного износа деталей бульдозеров в Арктике и методы ее решения

## Abrasive wear of bulldozer components in the Arctic: problems and solutions

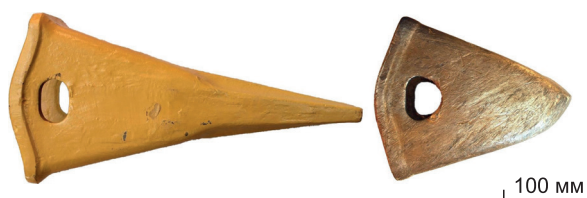
**Рис. 1.** Новая и изношенная коронки рыхлителя бульдозера Komatsu D375A

**Fig. 1.** New and worn ripper crowns of the Komatsu D375A bulldozer

Установлено, что наиболее изнашиваемой деталью гусеничного бульдозера является коронка рыхлителя (рис. 1). В основном коронки изготавливаются методами литья иковки и предназначены для резания скальных и абразивных грунтов. При эксплуатации в условиях отрицательных температур (до  $-60^{\circ}\text{C}$ ) случаются и хрупкие разрушения рабочей части коронок. Обычно коронки изнашиваются достаточно сильно, до потери рабочей грани, т. е. практически теряют до 1/3 исходной массы. Начальный вес коронок рыхлителя составляет примерно 16...18 кг. Перемещение режущей кромки коронок рыхлителя в результате изнашивания достигает свыше 100 мм. Таким образом, восстановление изношенных коронок рыхлителя до первоначальных размеров ввиду большого износа требует больших затрат, сопряжено с технологическими трудностями и является экономически не целесообразным.

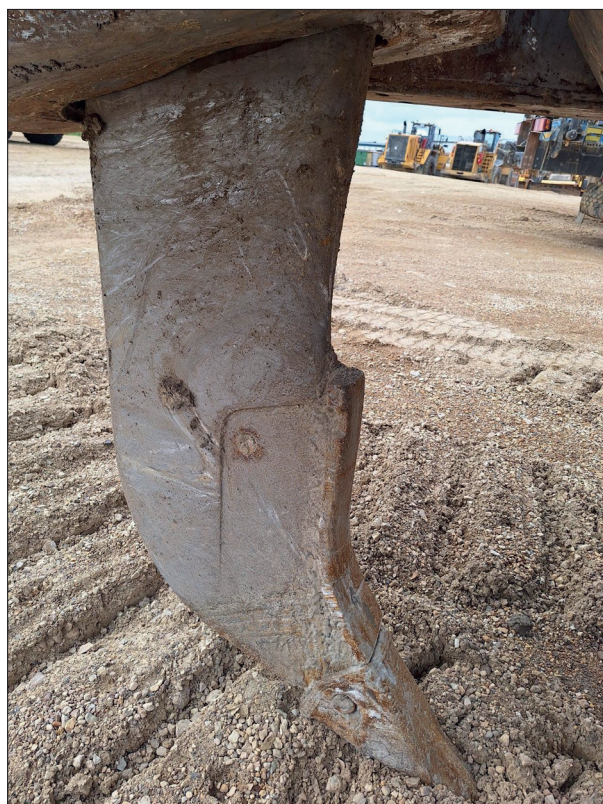
Абразивному износу подвергается также стойка рыхлителя бульдозера (рис. 3). По данным статистики, проводимой в эксплуатирующей организации, наработка до отказа стоек рыхлителя бульдозера зависит от изготовителя, к примеру оригинальные стойки от Komatsu D375 имеют ресурс до 7000 моточасов; ITALRICAMBI – 6300–6400; ООО «Профессионал» – 900–1500; ЧЕТРА – 1200. Относительно низкий ресурс стоек ООО «Профессионал» часто связан с их преждевременным разрушением. Значительный износ и воздействие высоких изгибающих нагрузок может привести к разрушению стойки. Здесь одним из решений для продления ресурса разрушенной стойки является восстановление целостности путем сварки. В этом направле-

**Рис. 3.** Стойка рыхлителя бульдозера Komatsu D375 со значительным износом

**Fig. 3.** Komatsu D375 bulldozer ripper stand with significant wear

нии сотрудниками ИФТПС СО РАН разработана оптимальная технология сварки разрушенной стойки рыхлителя производства ООО «Профессионал» [18]. В настоящее время предприятие успешно использует данную технологию, что позволяет продлевать ресурс стоек рыхлителя ООО «Профессионал».
